KAMPFMITTELVORERKUNDUNG

„HAIMHAUSEN, MÜNCHNER STRAßE“

AUSWERTUNGSPROTOKOLL

Kampfmittelrisikoprüfung durch kombinierte Luftbild- und Aktenauswertung

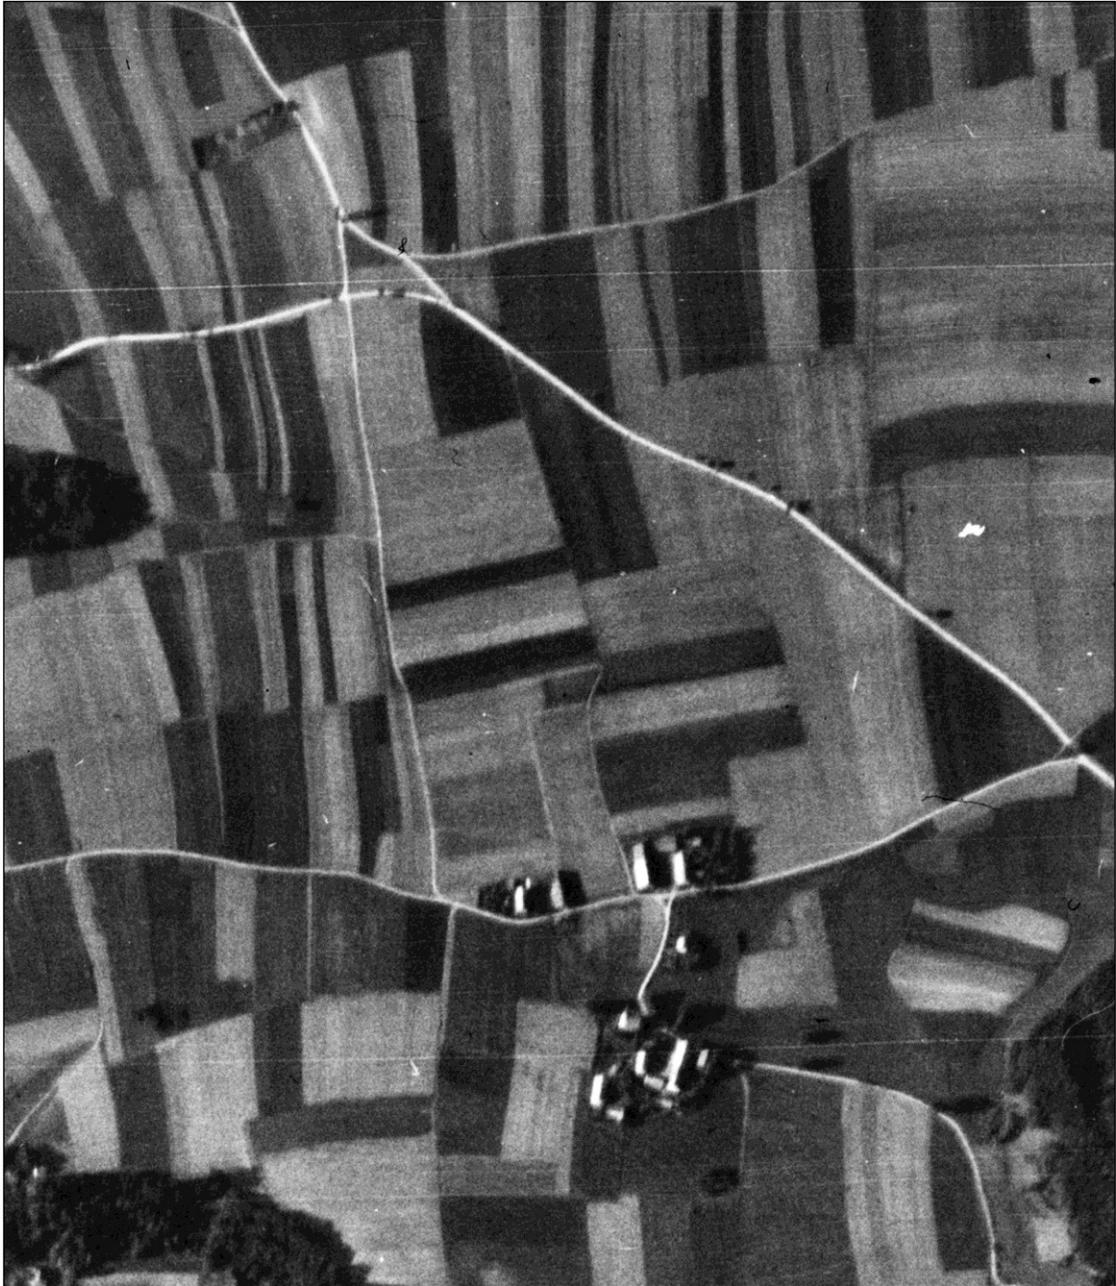
Inhausen am 28.08.1945
(Flugnummer: 365-BS-2233-21, #139, Ausgangsmaßstab ca. 1 : 40.000)

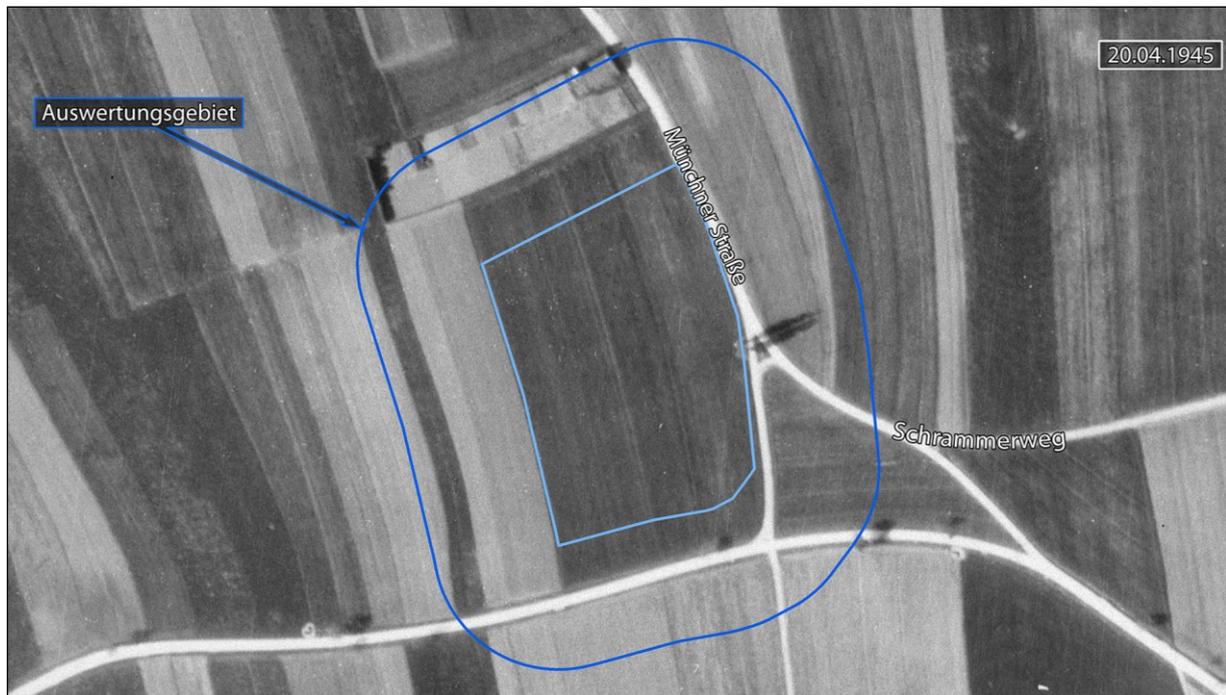
Die Lage des Projektgebietes (vgl. Abb. 1-3, hellblaue Markierung) wurde näherungsweise auf die historischen Luftbilder übertragen und mit einem Sicherheitspuffer von 50 m versehen (vgl. Abb. 2-3, dunkelblaue Markierung).

1. Das Auswertungsgebiet war zur Zeit des Zweiten Weltkrieges landwirtschaftlich genutzt, die Münchner Straße im Osten existierte bereits. Zwischenzeitlich hat man im Osten und Norden Wohnhäuser errichtet (vgl. Abb. 1 & 3).
2. Die Bodensicht ist weitgehend uneingeschränkt (vgl. Abb. 3-4). Aufgrund der unterschiedlichen Aufnahmezeitpunkte der Luftbildserien (vgl. Tab. 1) können durch Schattenfall bedingte mögliche Erkenntnislücken minimiert werden.

3. Den ausgewerteten Luftbildserien sind keine Hinweise auf Bombenabwürfe im Auswertungsgebiet zu entnehmen.
4. Mögliche Spuren des dokumentierten Artilleriebeschusses vom 28.-30.04.1945 (vgl. Kap. 4.1) sind in der Nachkriegsbefliegung vom 28.08.1945 (Flug-Nr. 365-BS-2233-21) weder im Auswertungsgebiet noch in Haim- oder Inhausen nachzuweisen.

Abb. 3: Das Projektgebiet (hellblau markiert) mit dem um 50 m gepufferten Auswertungsgebiet (dunkelblau) am 20.04.1945 (Flug-Nr. 31-5004, #2055, Ausgangsmaßstab ca. 1 : 10.000).

Für das Projektgebiet „Haimhausen, Münchner Straße“ konnte nach Auswertung der vorliegenden Luftbildserien und Unterlagen keine potentielle Kampfmittelbelastung ermittelt werden.

Gemäß Baufachlicher Richtlinien Kampfmittelräumung besteht kein weiterer Handlungsbedarf (KATEGORIE 1).¹²
