# Kampfmittelvorerkundung

Kampfmittelbewertung durch Luftbild- u. Archivauswertung  
laut Baufachliche Richtlinien Kampfmittelräumung (BFR KMR) der Phase A

Projekt: Dorfstraße 36 und Hauptstraße 3  
85778 Haimhausen  
Fl. Nr. 130 und 131

Bericht Nr.: 001

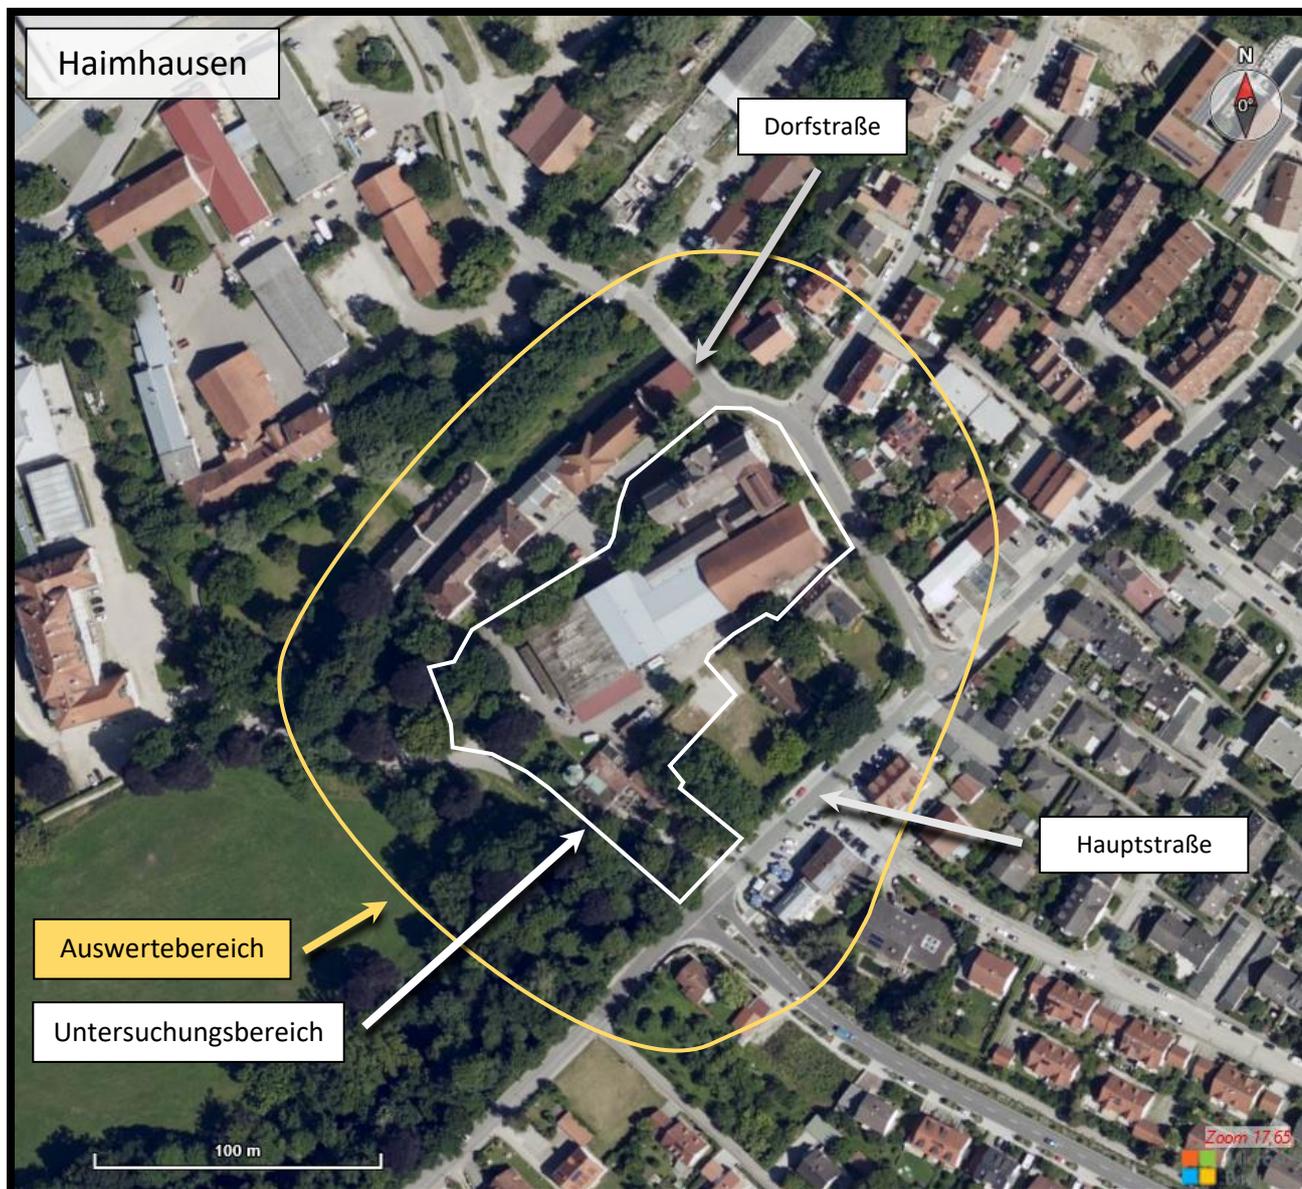
Abbildung 1: Lage des Untersuchungsgebietes (weiß) + ca. 50m Sicherheitspuffer (gelb) und hinterlegtem, aktuellem Luftbild (Maps©Bing/Microsoft Corporation).

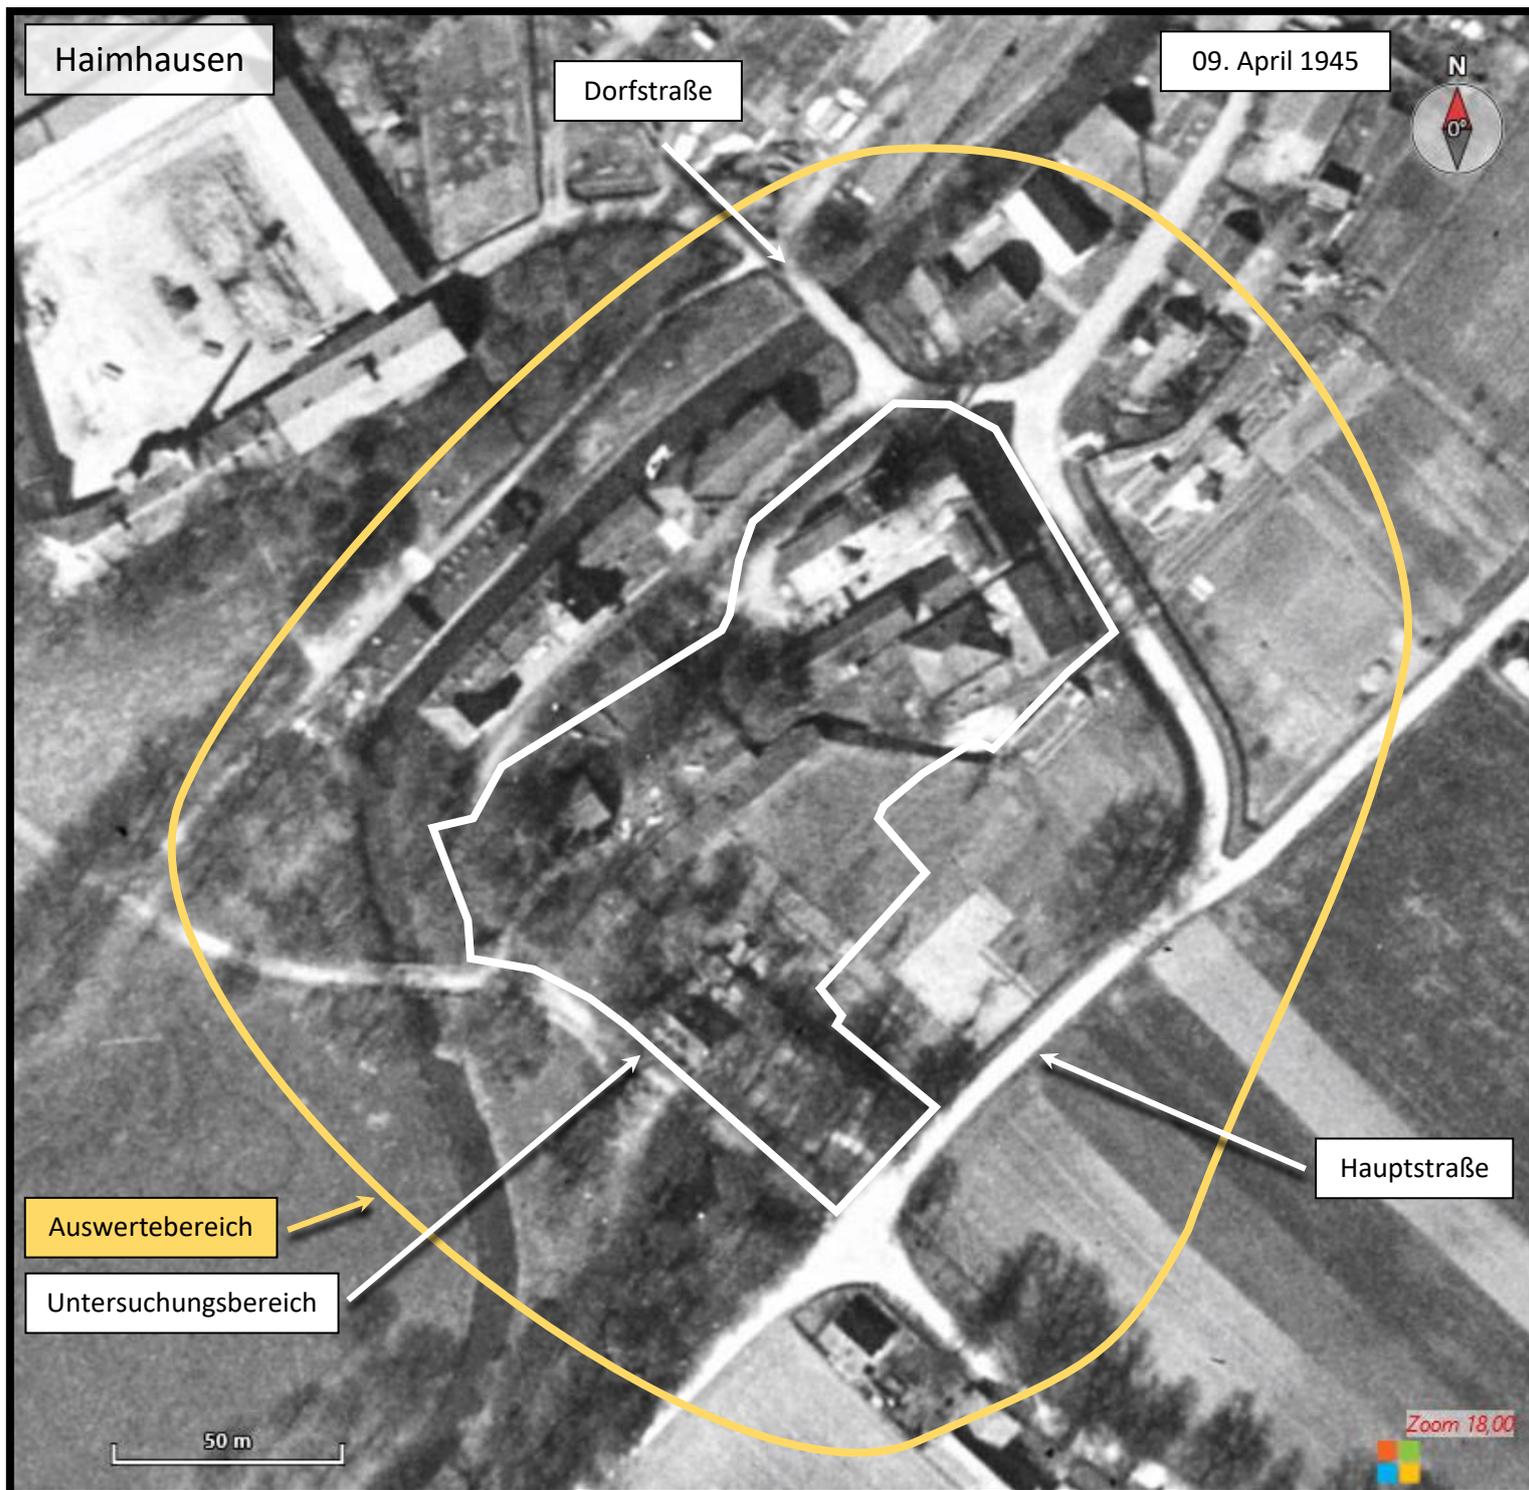
Abbildung 2: Luftbild Pos.1, Tab 2; Auswertebereich ohne erkennliche Kriegsschäden.

1. Der Auswertebereich war zur Zeit des zweiten Weltkrieges bereits bebaut und diente vermutlich als Unterkunftsgebäude mit Gartenanlage. In unmittelbarer Nähe befindet sich westlich das Schloss Haimhausen, das bereits 1281 in einem Salbuch „Castrum in Heimenhusen“ erwähnt wird.  
Innerhalb des Auswertebereiches verläuft unveränderlich der Mühlbach, sowie die noch heute bestehende Dorf- und Hauptstraße.  
Eine stätige Verdichtung erfolgte östlichen neben den beiden Straßen.

2. Die Bodensicht ist größtenteils uneingeschränkt, partiell führt Vegetation zu Beeinträchtigung. Aufgrund der unterschiedlichen Aufnahmezeitpunkte der Luftbildserien, können durch Schattenfall bedingte mögliche Erkenntnislücken minimiert werden. Ergänzend erfolgte für die bewaldeten Areale die Auswertung eines Digitalen Geländemodells.

3. Aus den ausgewerteten Luftbildserien vor Kriegsende sind keine Hinweise auf eine Belastung des Auswertebereiches durch Kampfmittel zu entnehmen.  
Durch den Berichterstatters Herrn Pfarrer Korbinian Fischer vom 31. Juli 1945 werden jedoch Kampfhandlungen beim Einmarsch der Amerikaner am 29. April 1945 beschrieben.  
Eine erweiterte Betrachtung der bestehenden Nachkriegsluftbilder ist anhand eines Maßstabs von 1:51400 diesbezüglich nicht Aussagekräftig.

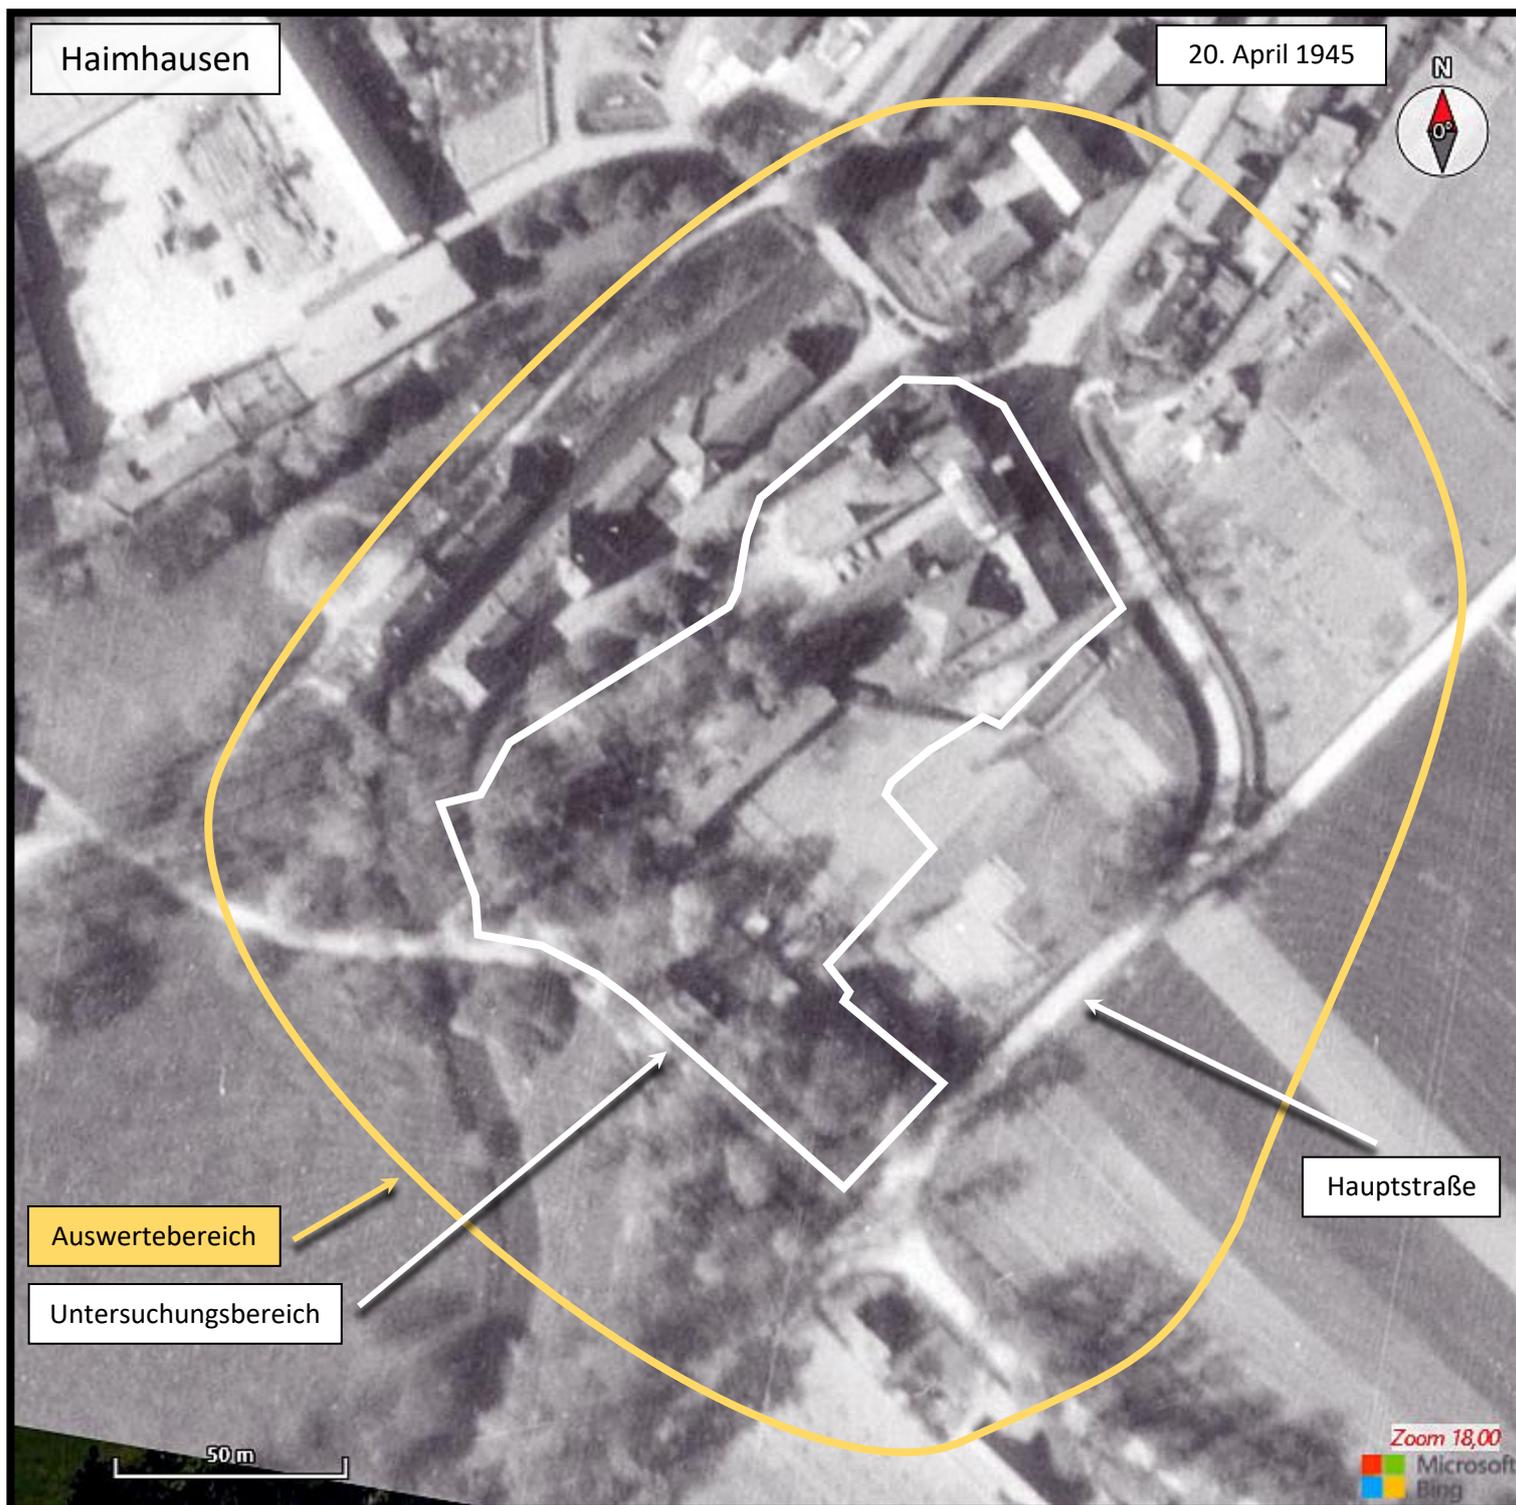
Abbildung 3 Luftbild Pos.2, Tab. 2. Durch die letzte Luftsicht vor Kriegsende, sind ebenfalls keine weiteren Oberflächenveränderungen zu erkennen..
