Luftbildauswertung auf Kriegseinwirkungen BV „Nördlich des Amperbergs“, 85778, Haimhausen

Auftraggeber: Gemeinde Haimhausen
Hauptstraße 15
85778 Haimhausen

Datum: 04.05.2020

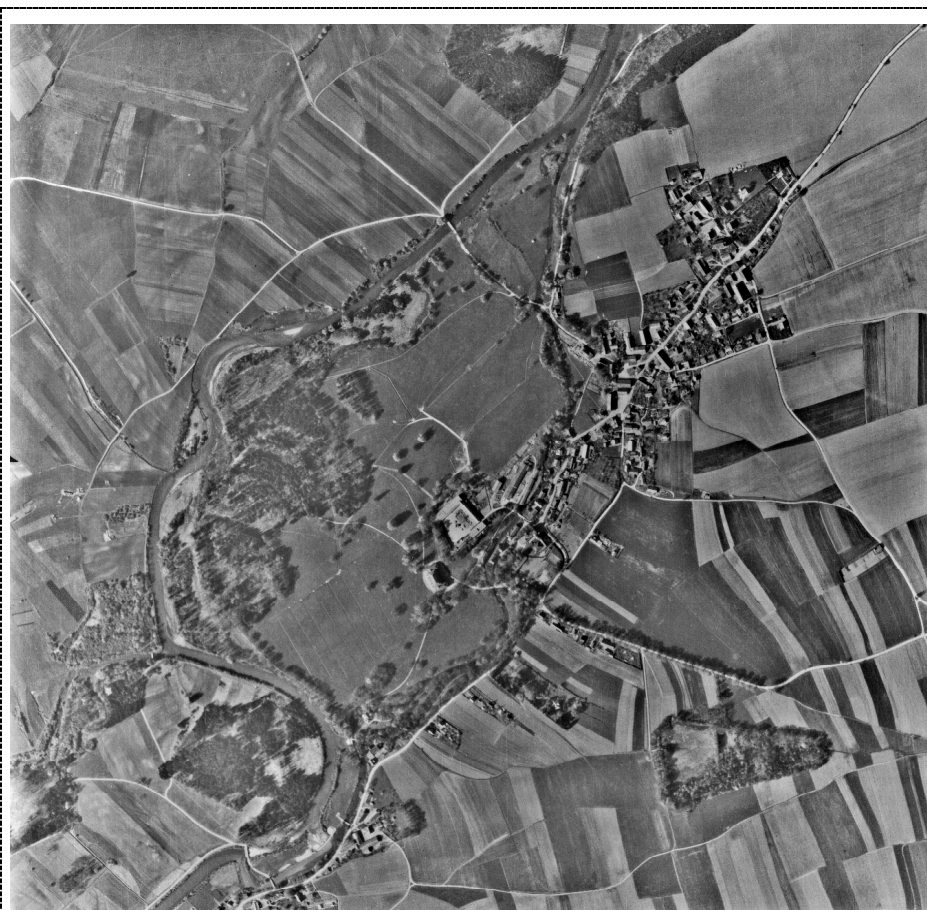
Ausschnitt aus dem Luftbild der US Air Force vom 20.04.1945 (original ca. 1 : 10000)

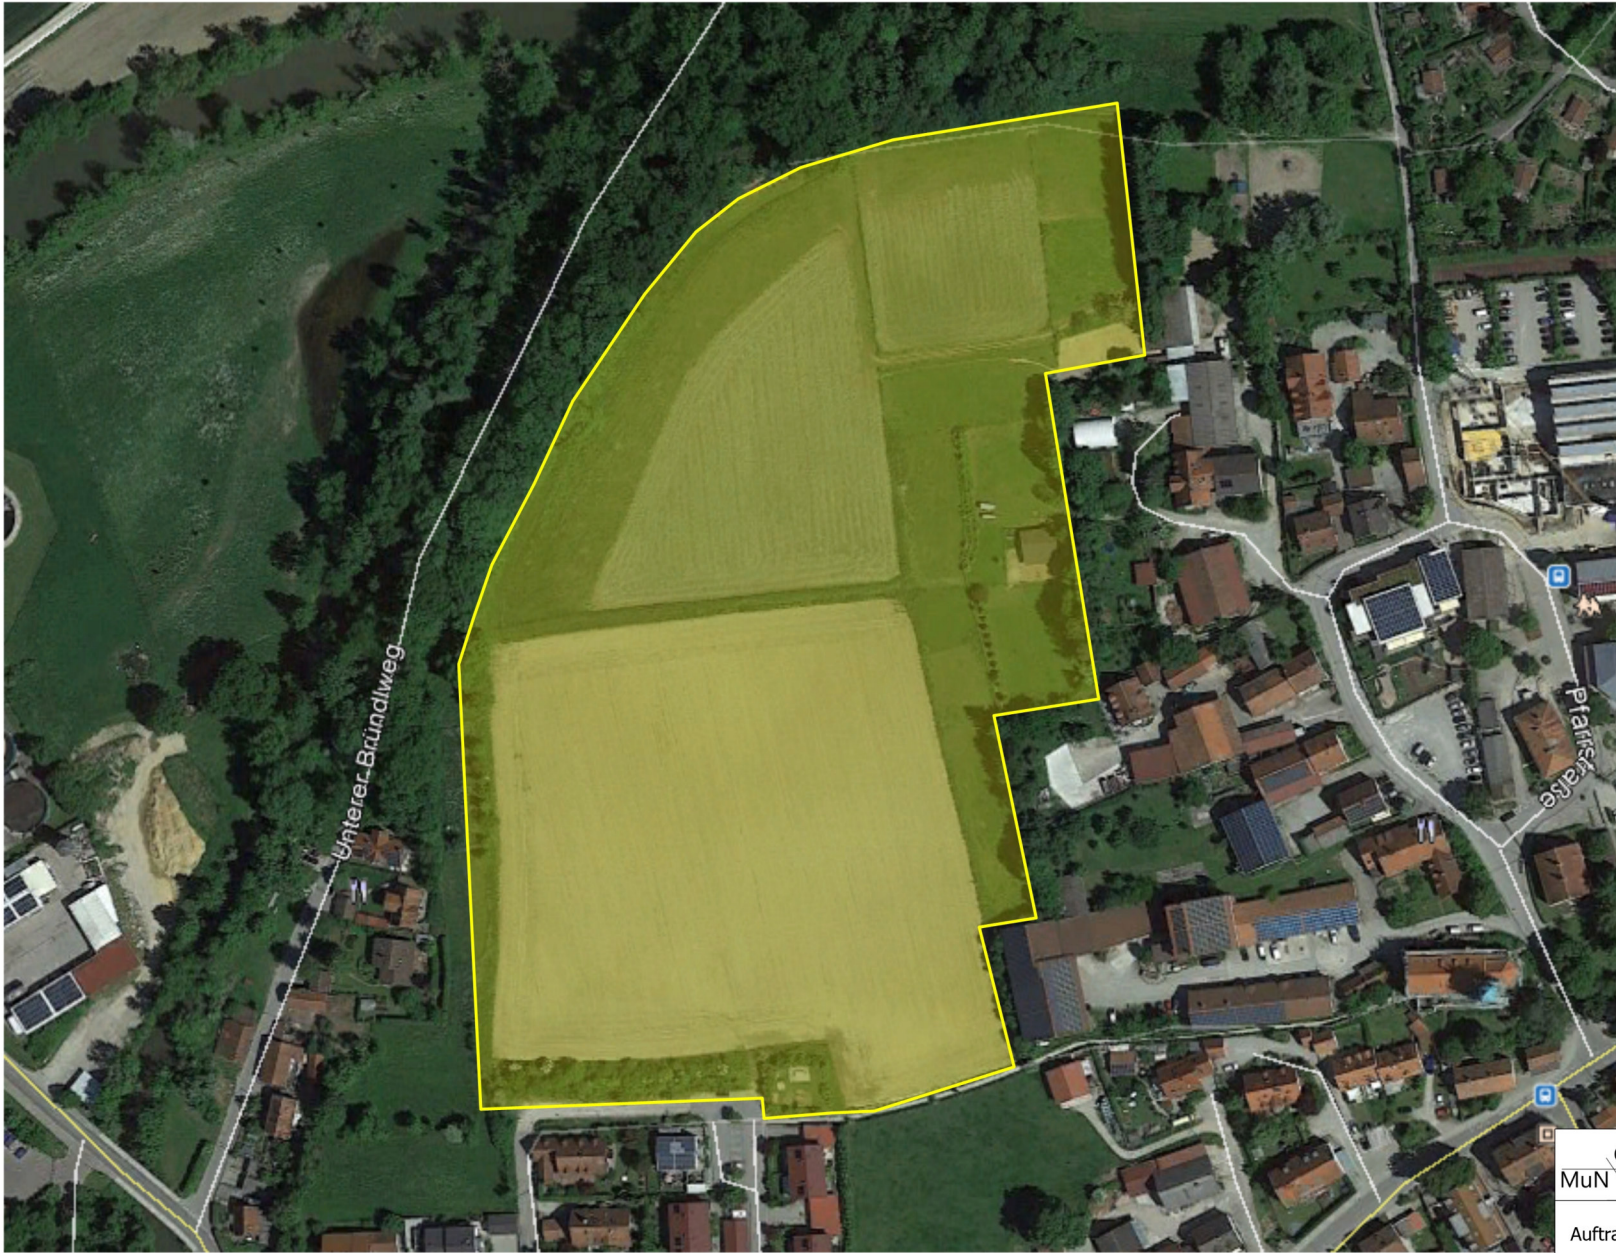
**Untersuchungsfläche**

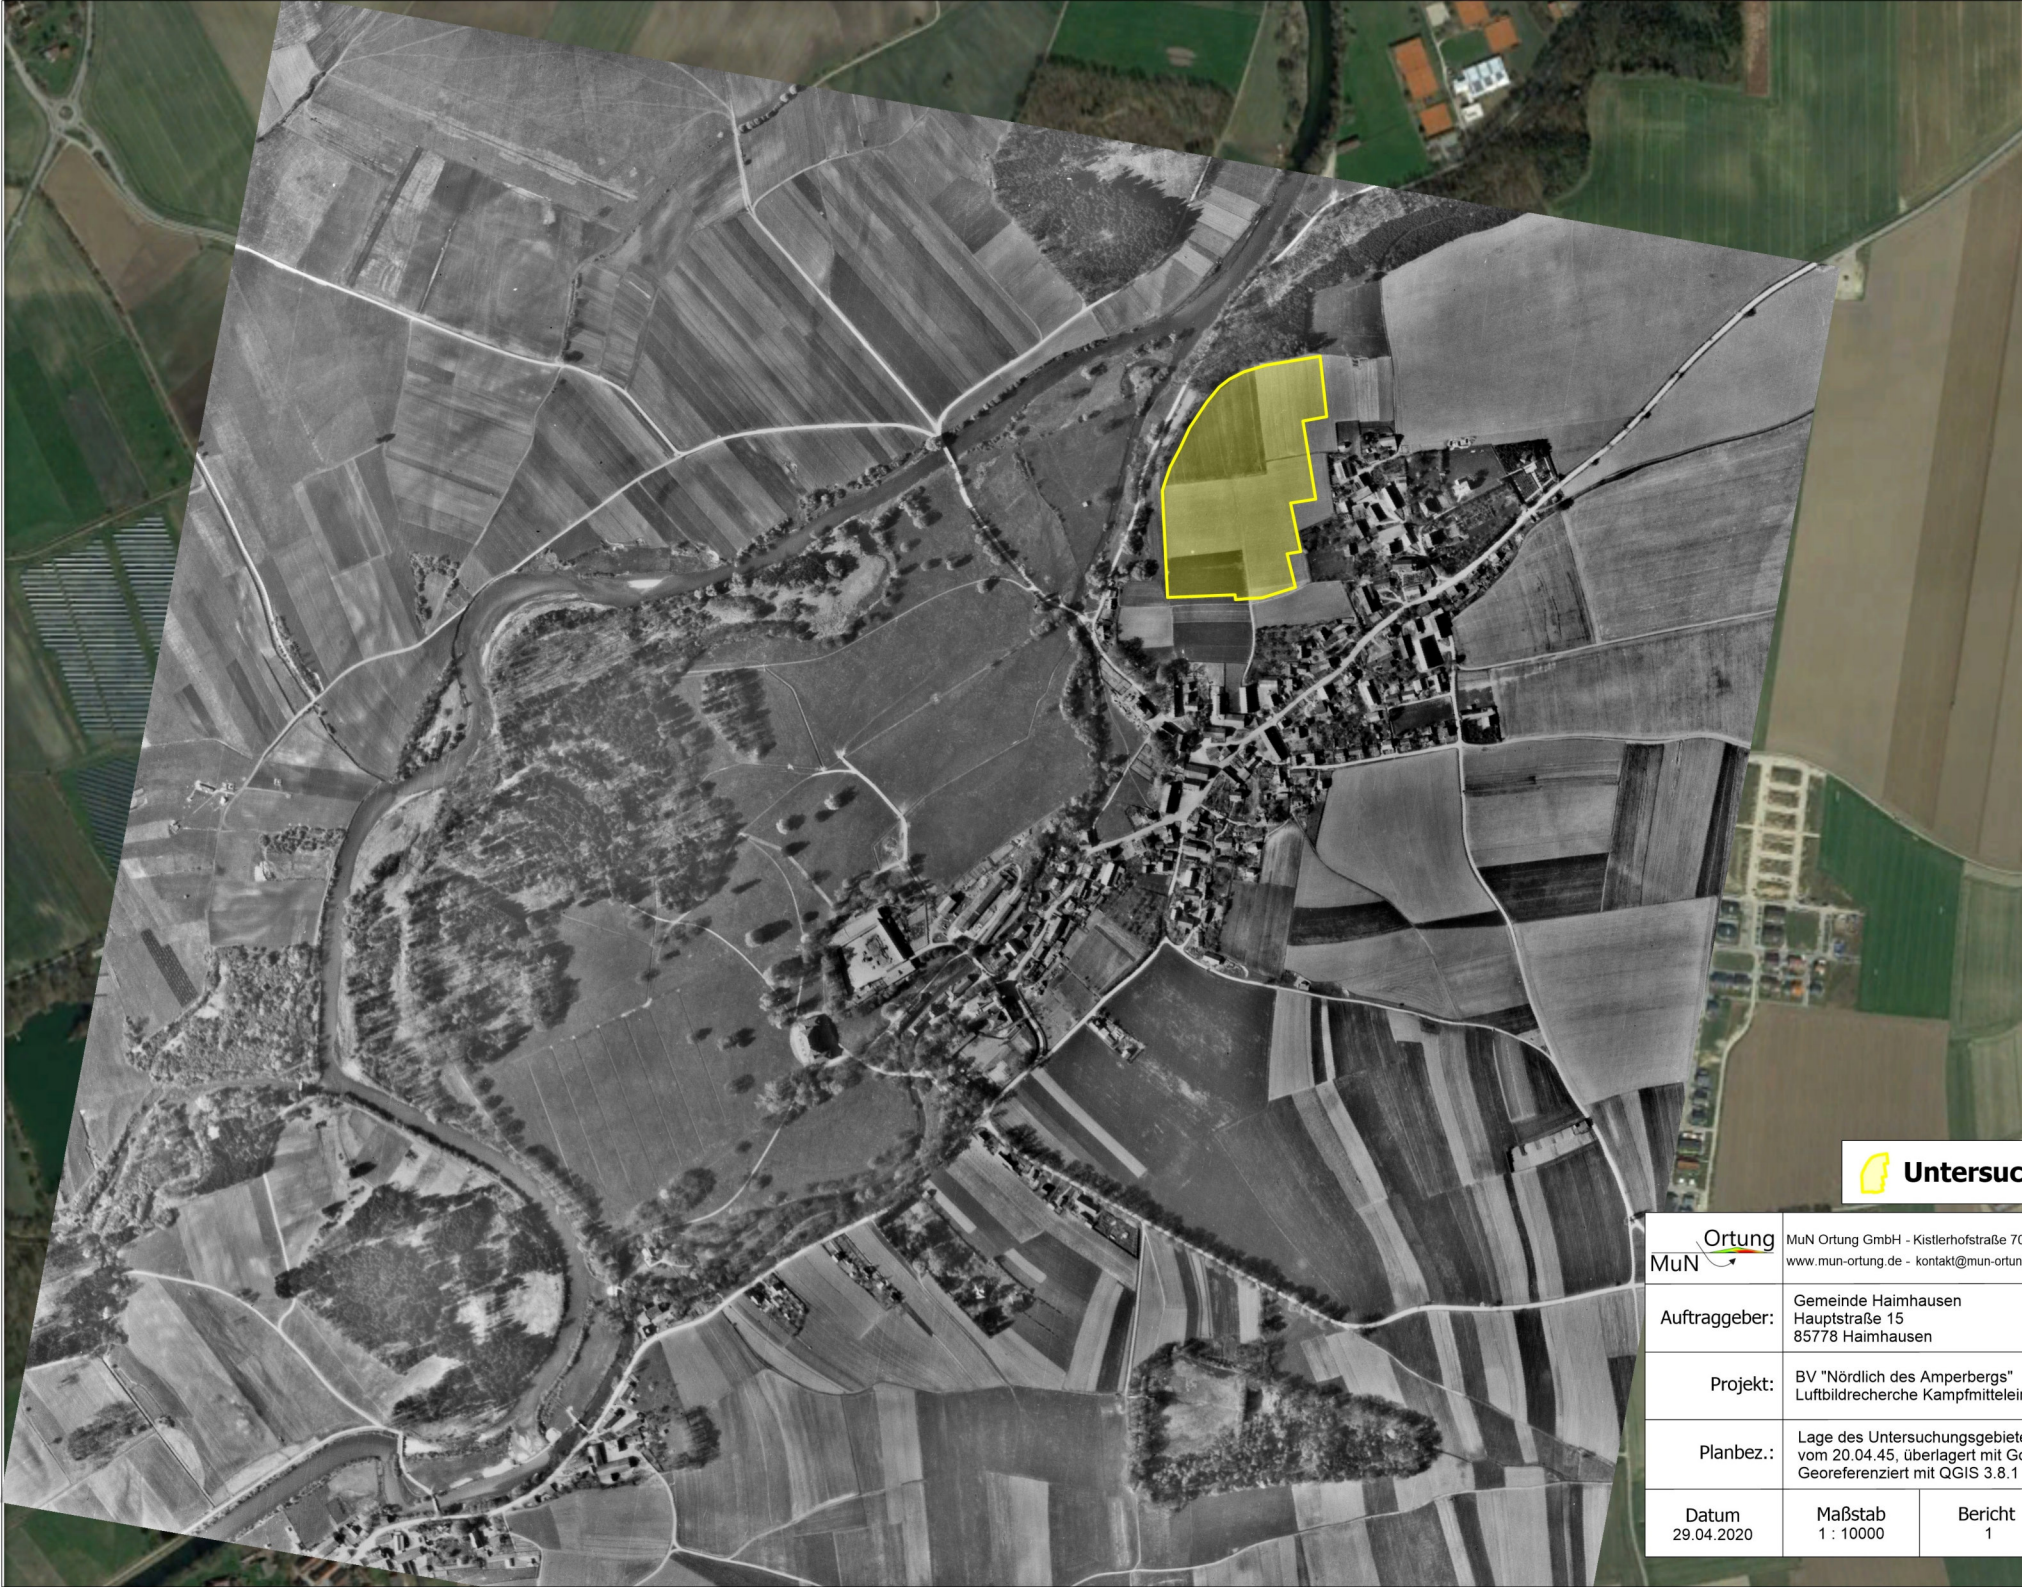
Östlich des Untersuchungsgebietes befand sich 1945 ein Splitterschutzgraben, vermutlich eine angelegte Verteidigungsstellung.

Zusätzlich lag westlich von Haimhausen eine Flakstellung, die aufgrund ihrer Entfernung zum Untersuchungsgebiet keine weitere Rolle spielt.

In der Anlage 3 haben wir das Untersuchungsgebiet und die Pfarrei mit den dokumentierten Granateneinschlägen gekennzeichnet. Es befindet sich etwa 130 m östlich des Untersuchungsgebietes. Die Position der US-Streitkräfte während der Kampfhandlungen kann aus den herangezogenen Quellen nicht verortet werden. Da sich die deutschen Truppen im Gebiet zwischen Inhausen und Ottershausen verschanzt hatten, ist von einem nord-süd-ausgerichtetem Beschuss auszugehen.

**Untersuchungsfläche**

2054 VV S 31/5004 20 APR 45 24" 20000
SE US ZONE

-   **Friedhof/Pfarrgarten**
-   **Flakstellung**
-   **Bombentrichter/Mannloch**
-   **Splitterschutzgraben**
-   **Untersuchungsfläche**

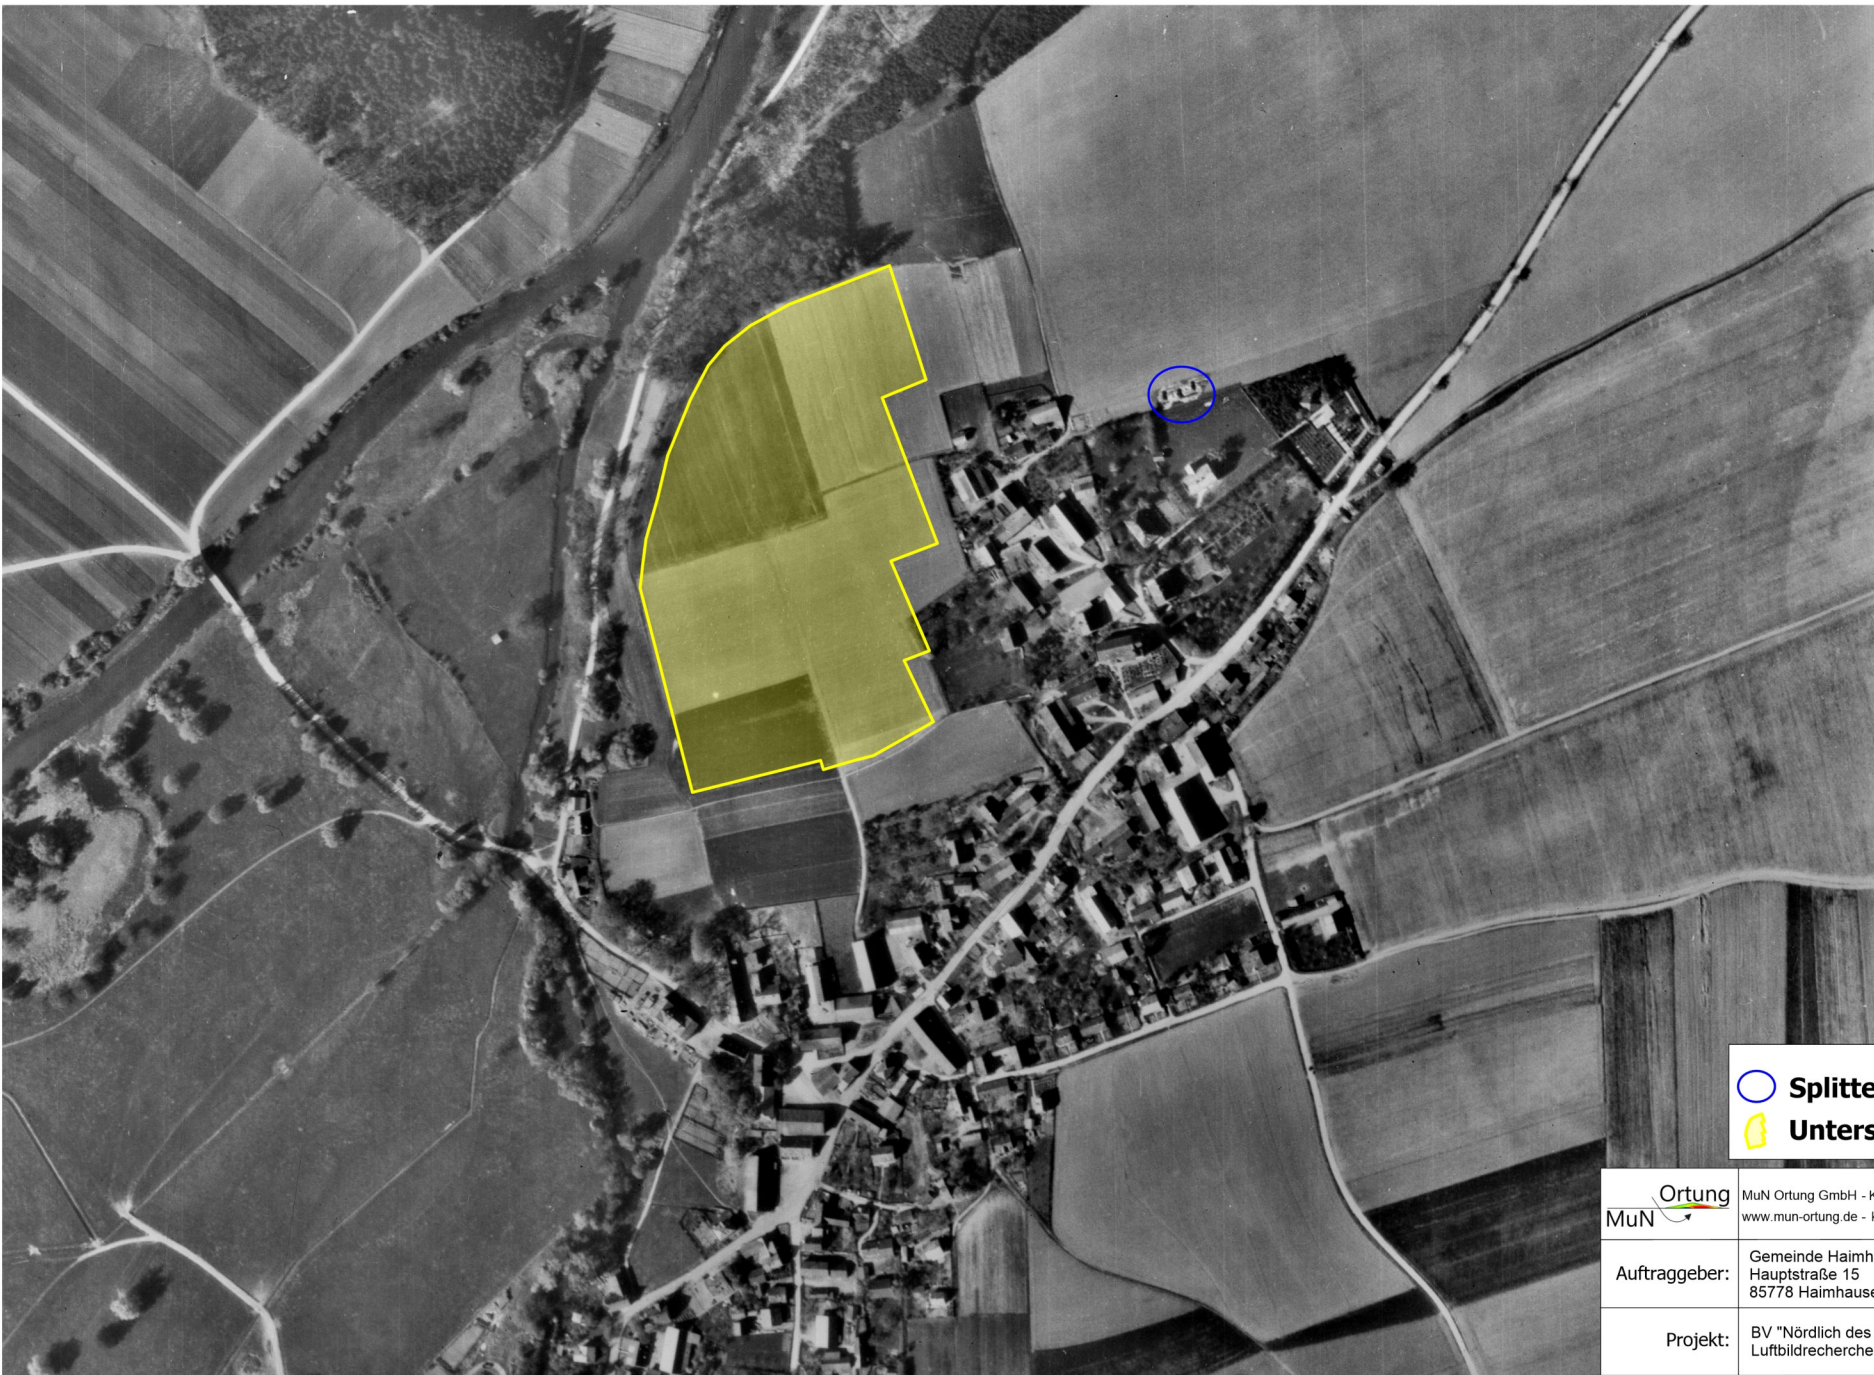
**Splitterschutzgraben**

**Untersuchungsfläche**

Eine technische Erkundung auf das Vorhandensein von Kampfmitteln sollte daher aus unserer Sicht von einer zugelassenen Fachfirma vor Beginn der Baumaßnahmen durchgeführt werden.
