Anhang 2: Ergebnisse der faunistischen Kartierungen 2025 für die B-Pläne „Alte Schlossbrauerei“ und „Alte Schlossbrauerei – Teilbereich FINr. 130/2 Gemarkung Haimhausen“

Erstellt am 10.11.2025

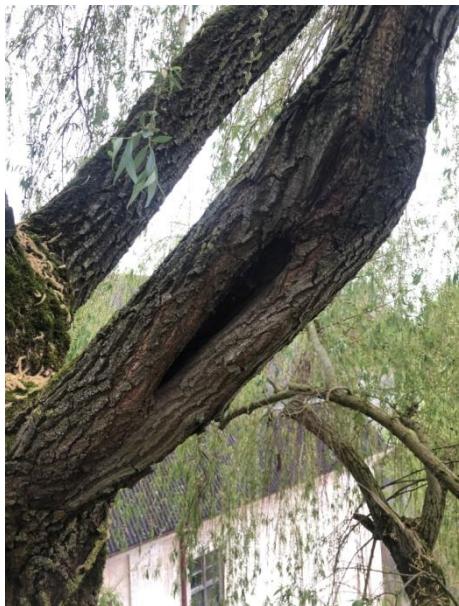
Baum 001281

BaumNr.	Bereich	Baumart	Bemerkung	Anzahl Höhlen/Spalten	Pot. Eignung
001281	Nördlich Sudhaus	Trauer-Weide	Westlicher Stamm: Zwei Höhlen (Exposition: W, SO; Höhe: 13 m, 18 m) und ein Spalt (S, 16 m) direkt am Stamm und ein ca. 40 cm tiefer Spalt an einer Astunterseite in 16 m Höhe. Östlicher Stamm: Eine südlich exponierte Spechthöhle in ca. 18 m Höhe und zwei tiefer gehende Spalten an Ästen in 20 m Höhe jeweils nach O und SO exponiert.	7	FM, HB
001303	LSG	Ross-kastanie	Höhle an Astgeschwür am Stamm in ca. 8 m Höhe, mind. 5 cm tief nach innen aber nicht nach oben.	1	HB
00136	LSG	Rot-Buche	Zwei Spechthöhlen. Nach N exponierte Höhle in ca. 8 m Höhe nicht nach oben führend. Daher nur für HB geeignet. Nach S ausgerichtete Höhle in ca. 6 m Höhe verläuft tiefer nach innen und nach oben, Eignung daher sowohl für HB als auch FM.	2	FM, HB
00821	Privat-garten	Berg-Ahorn	Ausgehöhlter Stamm mit großer Öffnung in 1,5 m Höhe, mind. 40 cm tief nach oben gehend.	1	FM

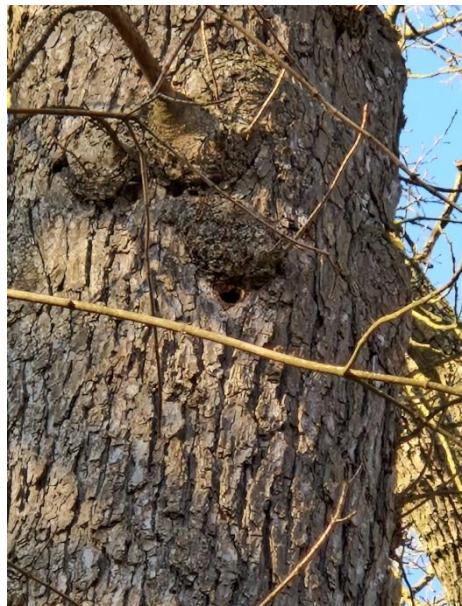
Baum 001303

Abb. 2: Ergebnisse der visuellen faunistischen Habitatbaumuntersuchung mit beispielhaften, geeigneten Strukturen der Habitatbäume

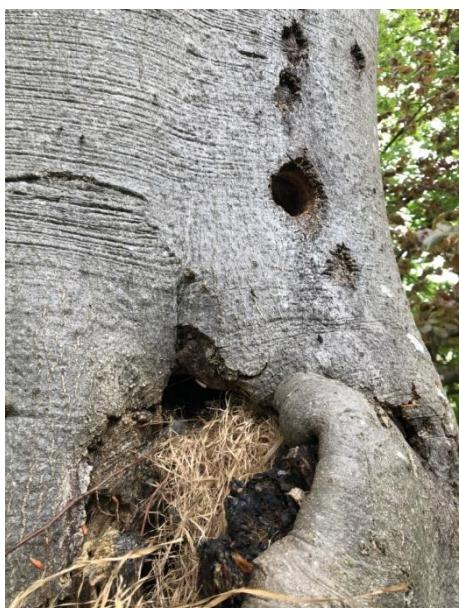
Baum 00136

Insgesamt wurden sieben Bäume als wertvoll eingestuft. Drei dieser Bäume (Baum Nr. 5020, 00136 und 001281) zeichnet sich durch tiefergehende Höhlen aus, die Fledermäusen als Quartier oder Vögeln als Nistplatz dienen könnten. Drei weitere Bäume (Baum Nr. 5021, 001303 und 1) boten geeignete Strukturen für höhlenbrütende Vögel. Ein Baum (Baum Nr. 00821) wies eine Struktur mit potenzieller Eignung als Fledermausquartier auf. Von den Bäumen befinden sich drei innerhalb des B-Plangebietes „Alte Schlossbrauerei“, davon zwei innerhalb des Landschaftsschutzgebietes im Westen (Baum Nr. 001303, 00136) und einer nördlich des Sudhauses (Baum Nr. 001281). Baum Nr. 1 steht im Nordosten des Grundstücks Hauptstraße 5 an der Grenze zum B-Plangebiet „Alte Schlossbrauerei“. Baum Nr. 00821 befindet sich auf einem Privatgrundstück im Bereich der nordwestlichen Zufahrt auf das Gelände. Bäume Nr. 5020 und 5021 sind Naturdenkmäler und befinden sich innerhalb des B-Plangebietes „Alte Schlossbrauerei – Teilbereich FINr. 130/2 Gemarkung Haimhausen“ (siehe Karte 1).

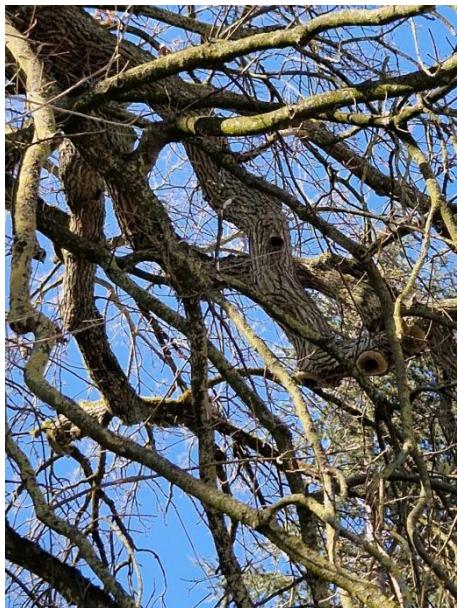
Baum 5020

1	Haupt-strasse 5	Hänge-Birke	Abgebrochener, hohler Ast nach SO ragend Richtung Straße in ca. 7 m Höhe. Höhle waagerecht und über 5 cm tief.	1	HB
5020	Haupt-strasse 3a	Stiel-Eiche	Drei Spechthöhlen (Exposition: S, O NW, Höhe: 13 m, 25 m, 30 m), die	6	FM, HB

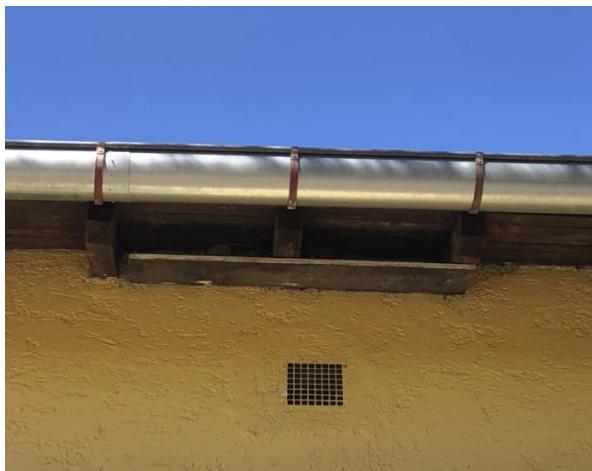
Struktur 1 (unten), Struktur 5, 6 (oben)

Im Zuge der Gebäudekontrolle wurde an der Südseite der östlichen Produktionshalle ein altes, unvollständiges Mehlschwalbennest gefunden (Struktur 6). Die Art wurde während der diesjährigen Kartiergänge im Untersuchungsgebiet nicht beobachtet, auch nicht als Nahrungsgast.

ID	Beschreibung	Eignung	
		FM	GB
1	3 Gitter (Einflugmöglichkeit)		
2	Hohlraum in der Mauer (Einflugmöglichkeit)		
3	3 Fenster (Einflugmöglichkeit)		
4	Attika-/Dachbleche, an SO-Seite teils größere Blechverkleidungen, an NW-Seite auch Dachaufbau über den Attikablechen geeignet, teils Spuren von Bienen-/ Wespennutzung, teils ggf. auch nach hinten weiterführend (nicht vollständig einsehbar)	x	x
5	Hohlraum zwischen Holzbrett und Dachaufbau mit Eignung für Frei- und ggf. Höhlenbrüter		x
6	Altes (unvollständiges) Mehlschwalbennest, außerdem Freibrüter-Nest auf Holzbrett		x
7	15 Spalten an der Mauer unter dem bzw. nordöstlich des Vordachs, führen jeweils ins Innere der Hallen (Einflugmöglichkeit)		
8	Rohr bzw. Loch in der Wand, führt ins Innere der Hallen (Einflugmöglichkeit)		
9	Vogelnest an der Dachrinne		x
10	Rohr in der Wand, potenziell tiefergehend		x
11	Lüftungsgitter (Einflugmöglichkeit)		
12	Dicke alte Tür mit Schadstellen und Hohlräumen		x

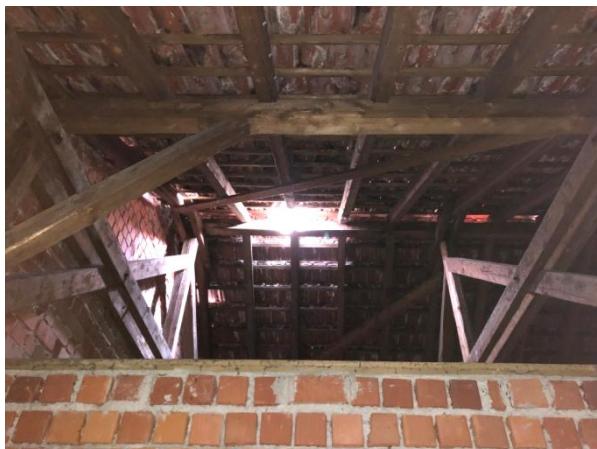
Struktur 36

35	Nordostteil: Nicht kontrollierbar, Einflugmöglichkeiten vorhanden	(x)	(x)
36	Dachboden Nordostteil: Dach an vielen Stellen undicht, viele Einflugmöglichkeiten, Dachböden mit zahlreichen potenziellen Hangplätzen und Höhlenbrüter-Strukturen, Marderkot, sonst keine Spuren	x	x
37	Dachböden Nebengebäude Innenhof Nordost: Dachbereiche seitlich offen, Dächer teils undicht, viele Einflugmöglichkeiten, Dachböden mit zahlreichen potenziellen Hangplätzen und Höhlenbrüter-Strukturen, Marder- und Mäusekot, sonst keine Spuren	x	x
38	Keller: Sehr ausgedehntes Gewölbe unter den Lagerhallen reicht bis unter das Sudhaus. Temperatur im gesamten Kellerbereich für Fledermäuse geeignet, westliche Teilbereiche zu feucht, daher weitgehend ungeeignet, östliche Teilbereiche trocken und gut	x	x

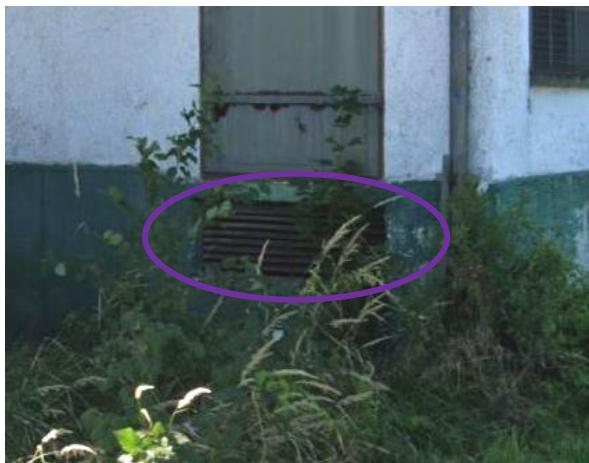
Struktur 38

Abb. 3: Lagerhallen: Strukturen mit Eignung für Fledermäuse bzw. Höhlenbrüter sowie Einflugmöglichkeiten. Sind in einer oder mehreren Strukturen gleiche oder sehr ähnliche Strukturen mehrfach vorhanden, erfolgt nur eine beispielhafte Darstellung.

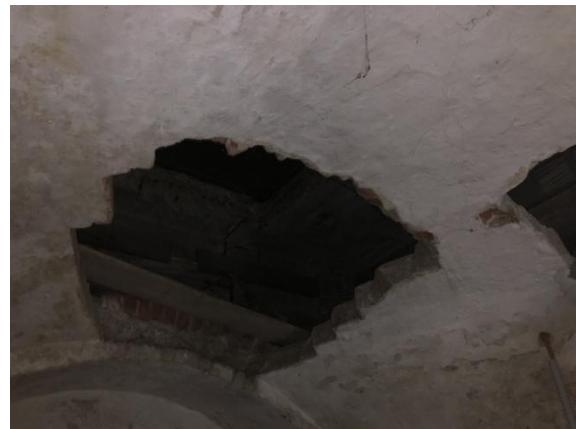
Struktur 59

Abb. 4: Sudhaus: Strukturen mit Eignung für Fledermäuse bzw. Höhlenbrüter sowie Einflugmöglichkeiten. Sind in einer oder mehreren Strukturen gleiche oder sehr ähnliche Strukturen mehrfach vorhanden, erfolgt nur eine beispielhafte Darstellung.

Das leer stehende Sudhaus weist an den Fassaden zahlreiche potenzielle Brutplätze für Fledermäuse und Höhlenbrüter auf. Diese befinden sich etwa hinter den Attikablechen sowie an Schadstellen an den Mauern. Darüber hinaus sind zahlreiche Gitter und offene Türen und Fenster vorhanden, welche als Einflugmöglichkeiten in das Gebäudeinnere dienen können. Der weitläufige Keller mit Verbindung zu den Lagerhallen bietet ein größeres Quartierpotenzial für Fledermäuse. Auch der über mehrere Ebenen verlaufende Dachboden weist ein hohes Quartierpotenzial für Fledermäuse und Höhlenbrüter auf. Es wurden vereinzelt Spuren einer Nutzung durch Vögel (darunter Rauchschwalben) vorgefunden. Spuren einer Nutzung durch Fledermäuse waren zum Zeitpunkt der Begehung abgesehen eines einzelnen Kotpellets im Erdgeschoß, welches einer Fledermaus zugeordnet wurde, nicht vorhanden. Die relevanten Strukturen werden in Tab. 6 aufgelistet und näher beschrieben und in Abb. 4 dargestellt.

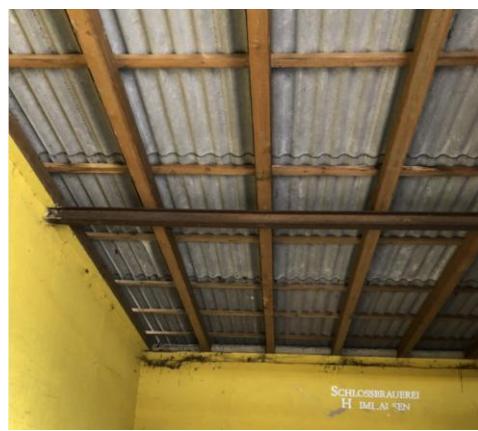
Struktur 75

Abb. 5: Klausur: Strukturen mit Eignung für Fledermäuse bzw. Höhlenbrüter sowie Einflugmöglichkeiten. Sind in einer oder mehreren Strukturen gleiche oder sehr ähnliche Strukturen mehrfach vorhanden, erfolgt nur eine beispielhafte Darstellung.

ausgeschlossen werden kann. Es wurden vereinzelt Spuren einer Nutzung (Kot, Federn, etc.) durch Vögel vorgefunden. Spuren einer Nutzung durch Fledermäuse waren zum Zeitpunkt der Begehung nicht vorhanden. Die relevanten Strukturen werden in Tab. 7 aufgelistet und näher beschrieben und in Abb. 5 dargestellt.

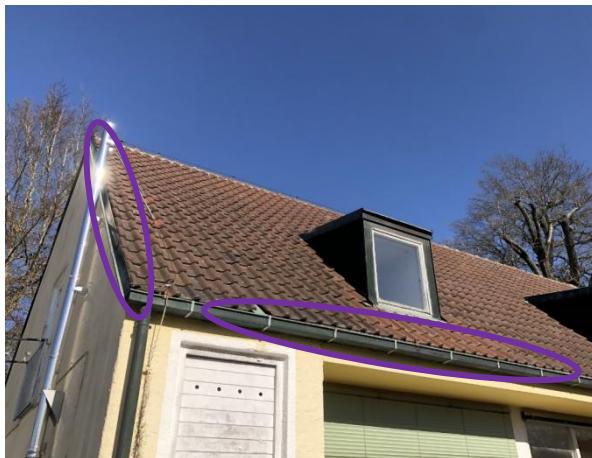
Struktur 79 (rechts), 80 (links)

Abb. 6: Hauptstraße 3a: Strukturen mit Eignung für Fledermäuse bzw. Höhlenbrüter. Sind in einer oder mehreren Strukturen gleiche oder sehr ähnliche Strukturen mehrfach vorhanden, erfolgt nur eine beispielhafte Darstellung.

Das Gebäude auf Grundstück Nr. 130/2 (Hauptstraße 3a) ist Bestandteil des B-Plangebietes „Alte Schlossbrauerei – Teilbereich FINr. 130/2 Gemarkung Haimhausen“ und weist ein geringeres Quartierpotenzial auf, als die zuvor genannten. Strukturen für Gebäudebrüter befinden sich entlang der Längsseiten des Daches (NO, SW). An der nördlichen Stirnseite des Gebäudes bietet die Attika Strukturen für Brutplätze von Vögeln und Hangplätze von Fledermäusen. Eine Innenkontrolle war aufgrund der aktuellen Nutzung nicht möglich. Jedoch waren anhand der Kontrolle von außen keine Hinweise auf Einflug- oder Quartiermöglichkeiten im Inneren zu erkennen. Spuren von Nutzung der in Tab. 8 genannten Strukturen durch Fledermäuse oder Gebäudebrüter waren nicht vorhanden. Die geeigneten Strukturen sind in Abb. 6 dargestellt.

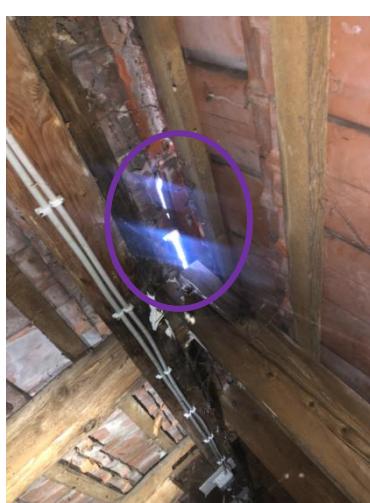
Struktur 83

ID	Beschreibung	Eignung	
		FM	GB
83	Lücken zwischen den Dachziegeln an beiden Dachböden über Wohnhaus und Garage (Einflugmöglichkeiten)		
	Hauptgebäude inkl. Garagen und Keller: Keine erkennbaren Einflugmöglichkeiten, keine Spuren, Innenräume ohne nennenswerte Eignung für Höhlenbrüter und Fledermäuse		
84	Dachboden Hauptgebäude: Dach an mehreren Stellen undicht, viele Einflugmöglichkeiten, Dachböden mit zahlreichen potenziellen Hangplätzen und Strukturen für Höhlenbrüter, Marderkot, keine Hinweise auf eine Nutzung durch Fledermäuse oder Vögel	x	x
85	Dachboden Garagen: Dach an wenigen sehr kleinen Stellen undicht (Einflugmöglichkeit), Dachböden mit zahlreichen potenziellen Hangplätzen und Strukturen für Höhlenbrüter, Mäusekot, keine Hinweise auf eine Nutzung durch Fledermäuse oder Vögel	x	x
Gebäude 6 (Trafogebäude nordöstlich des Sudhauses)			
	Außen keine geeigneten Strukturen vorhanden, innen nicht kontrollierbar

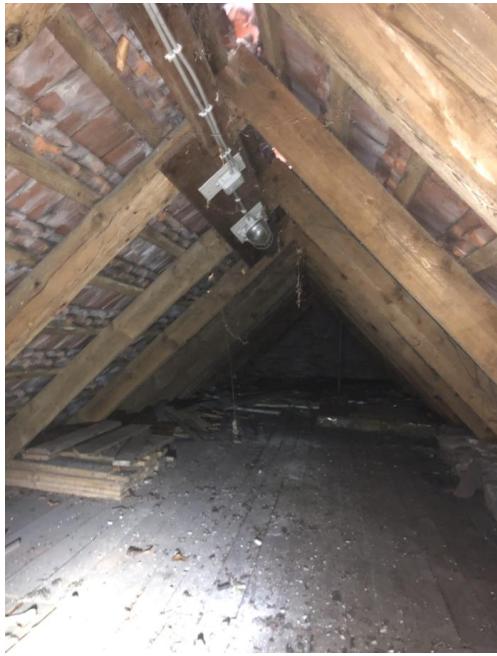
Struktur 84, 85

Abb. 7: Sonstige Gebäude: Strukturen mit Eignung für Fledermäuse bzw. Höhlenbrüter sowie Einflugmöglichkeiten. Sind in einer oder mehreren Strukturen gleiche oder sehr ähnliche Strukturen mehrfach vorhanden, erfolgt nur eine beispielhafte Darstellung.

Von den beiden sonstigen Gebäuden weist einzig das östlich gelegene, leer stehende Wohngebäude von Hauptstraße 5 mehrere Strukturen an der Fassade (Spalten, Hohlräume) sowie in den Dachböden mit potenzieller Eignung für Fledermäuse und Vögel auf. An keinem der in Tab. 9 näher beschriebenen Gebäude waren Hinweise einer Nutzung durch Fledermäuse oder Höhlenbrüter vorhanden. Die geeigneten Strukturen sind in Abb. 7 dargestellt.

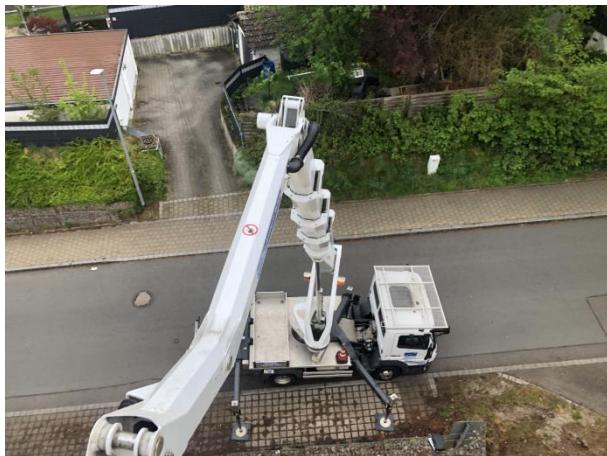
Abb. 8: Verwendung einer Hebebühne zur Nachkontrolle von Baum- und Gebäudestrukturen.

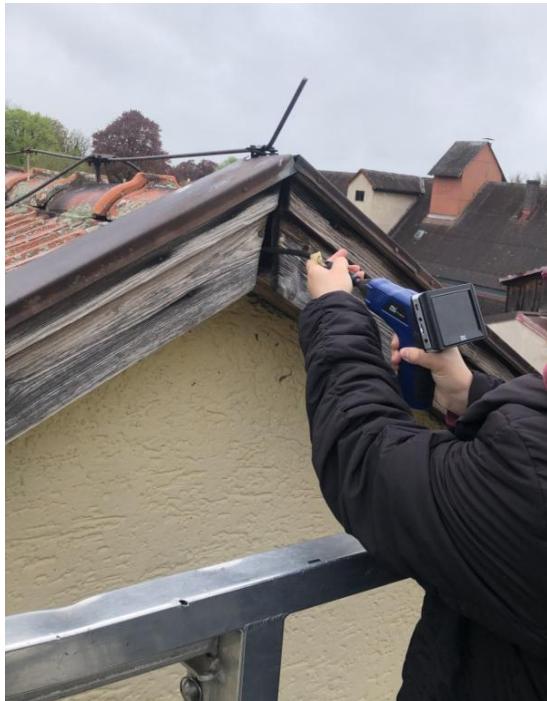
Abb. 9: Nachkontrolle einer Gebäudestruktur an den Lagerhallen mit dem Video-Endoskop.

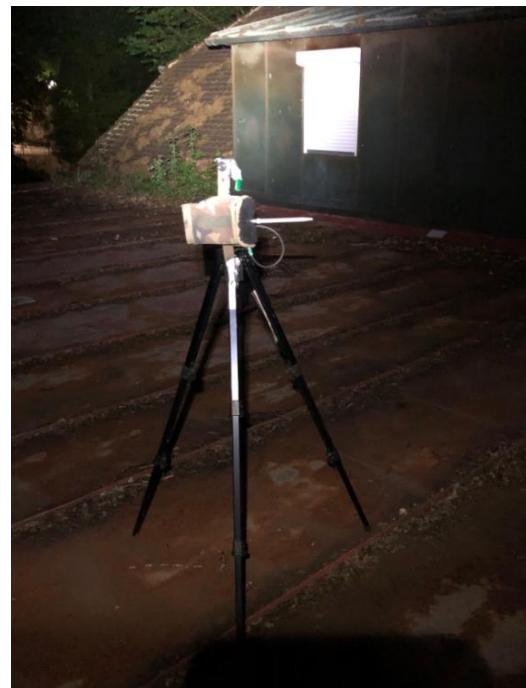
Abb. 10: Horchboxuntersuchung zur Erfassung der Fledermausaktivität an der Klause.

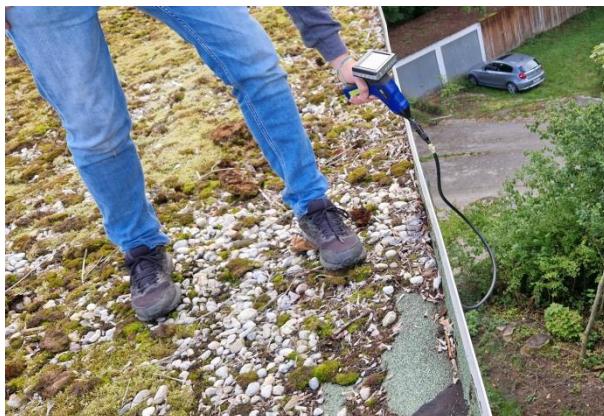
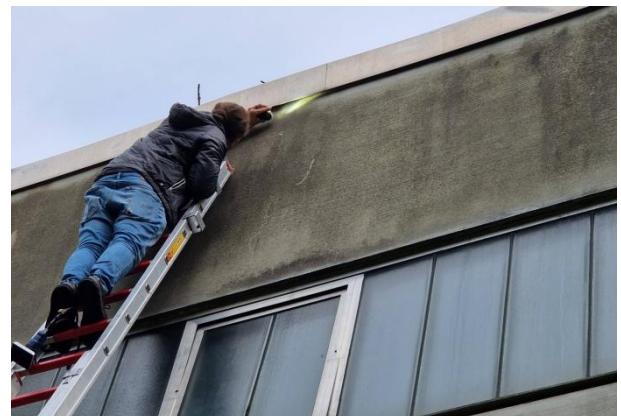
Abb. 11: Zusätzliche Kontrolle des Fledermausquartiers nach der Wochenstubenzeit mittels Video-Endoskop und Leiter
