# KAMPFMITTELVORERKUNDUNG

„HAIMHAUSEN, MÜNCHNER STRAßE“

# AUSWERTUNGSPROTOKOLL

Kampfmittelrisikoprüfung durch kombinierte Luftbild- und Aktenauswertung

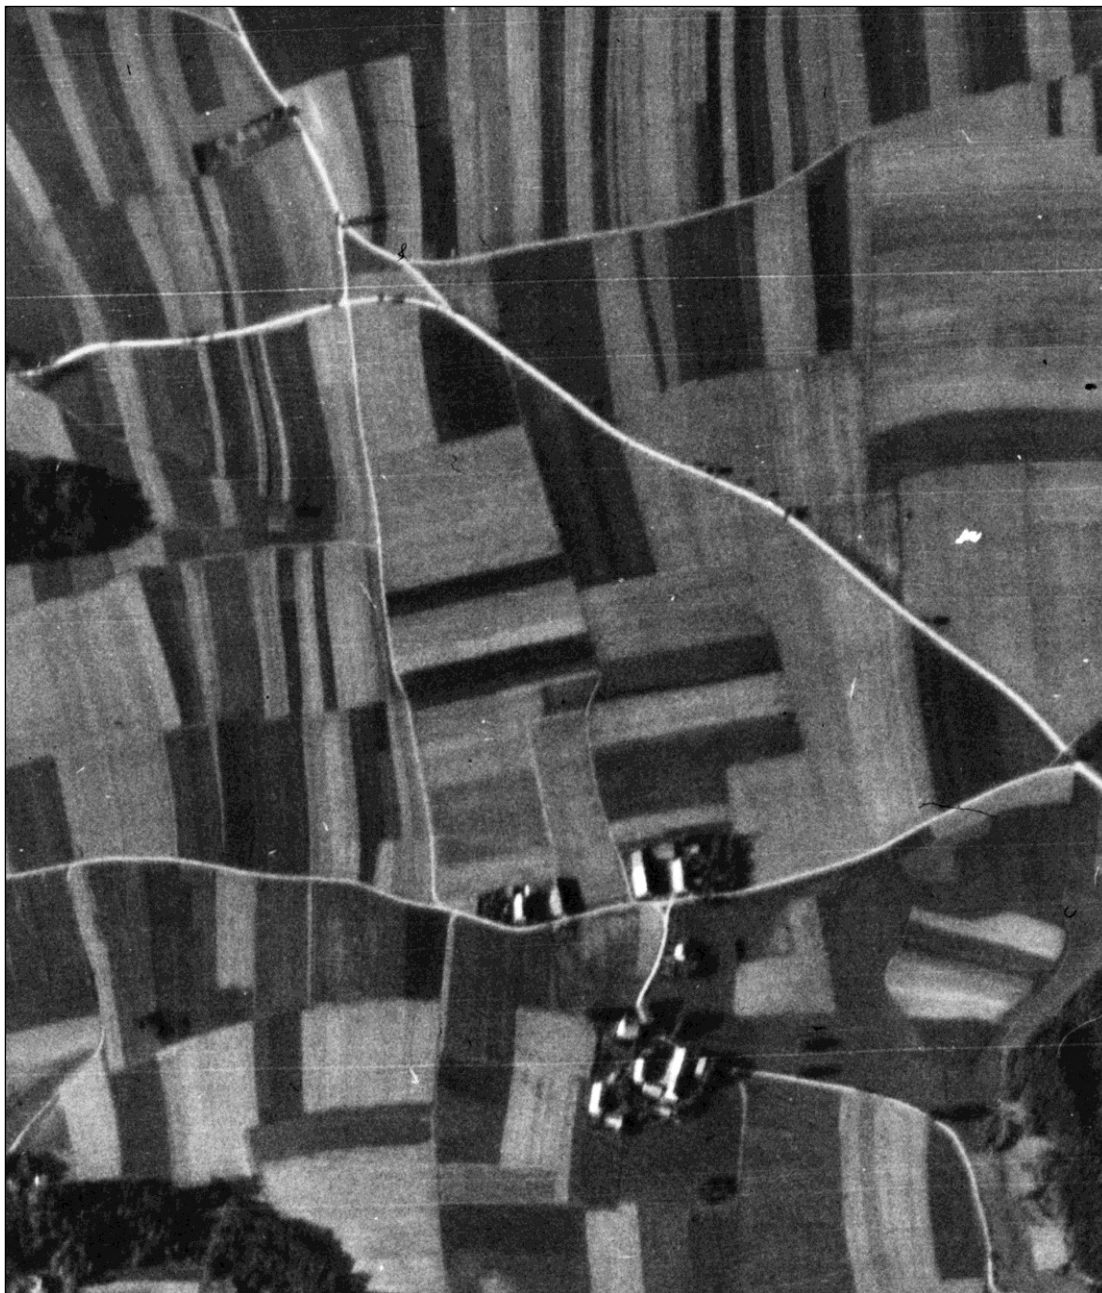
Inhausen am 28.08.1945  
(Flugnummer: 365-BS-2233-21, #139, Ausgangsmaßstab ca. 1 : 40.000)

3. Den ausgewerteten Luftbildserien sind keine Hinweise auf Bombenabwürfe im Auswertungsgebiet zu entnehmen.
4. Mögliche Spuren des dokumentierten Artilleriebeschusses vom 28.-30.04.1945 (vgl. Kap. 4.1) sind in der Nachkriegsbefliegung vom 28.08.1945 (Flug-Nr. 365-BS-2233-21) weder im Auswertungsgebiet noch in Haim- oder Inhausen nachzuweisen.

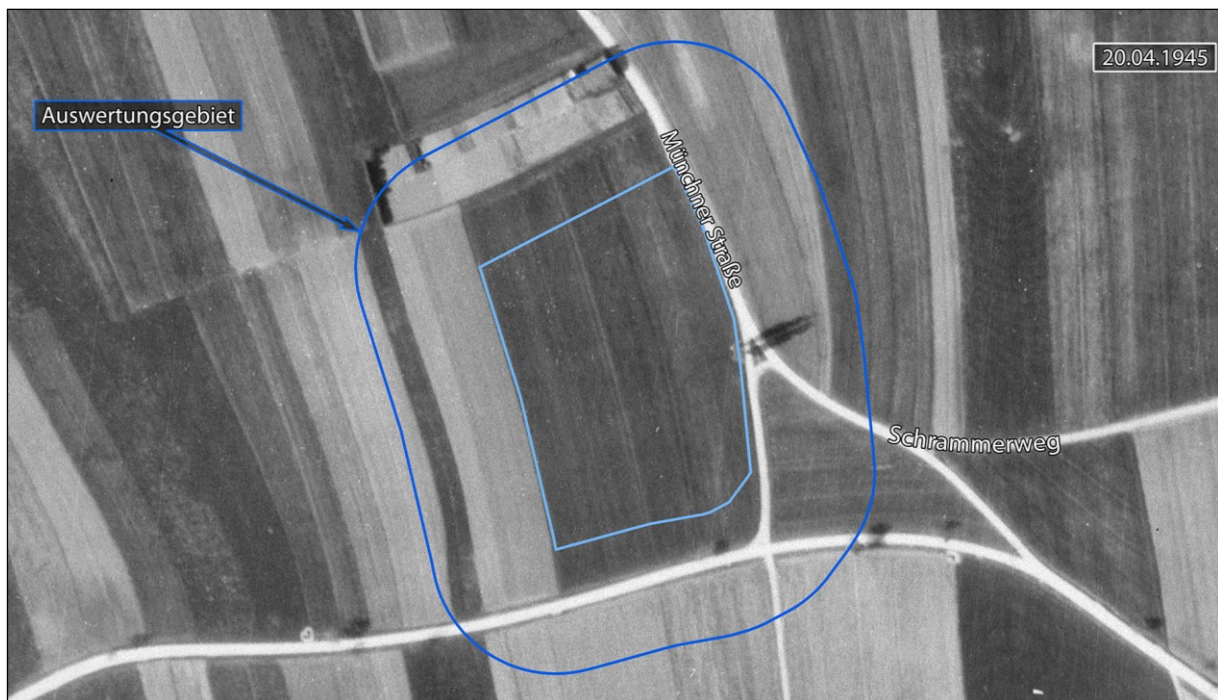
1. Das Auswertungsgebiet war zur Zeit des Zweiten Weltkrieges landwirtschaftlich genutzt, die Münchner Straße im Osten existierte bereits. Zwischenzeitlich hat man im Osten und Norden Wohnhäuser errichtet (vgl. Abb. 1 & 3).
2. Die Bodensicht ist weitgehend uneingeschränkt (vgl. Abb. 3-4). Aufgrund der unterschiedlichen Aufnahmezeitpunkte der Luftbildserien (vgl. Tab. 1) können durch Schattenfall bedingte mögliche Erkenntnislücken minimiert werden.

Abb. 3: Das Projektgebiet (hellblau markiert) mit dem um 50 m gepufferten Auswertungsgebiet (dunkelblau) am 20.04.1945 (Flug-Nr. 31-5004, #2055, Ausgangsmaßstab ca. 1 : 10.000).

Für das Projektgebiet „Haimhausen, Münchner Straße“ konnte nach Auswertung der vorliegenden Luftbildserien und Unterlagen keine potentielle Kampfmittelbelastung ermittelt werden.

Gemäß Baufachlicher Richtlinien Kampfmittelräumung besteht kein weiterer Handlungsbedarf (KATEGORIE 1).<sup>12</sup>
