KAMPFMITTELVORERKUNDUNG

„HAIMHAUSEN, MÜNCHNER STRAßE“

AUSWERTUNGSPROTOKOLL

Kampfmittelrisikoprüfung durch kombinierte Luftbild- und Aktenauswertung

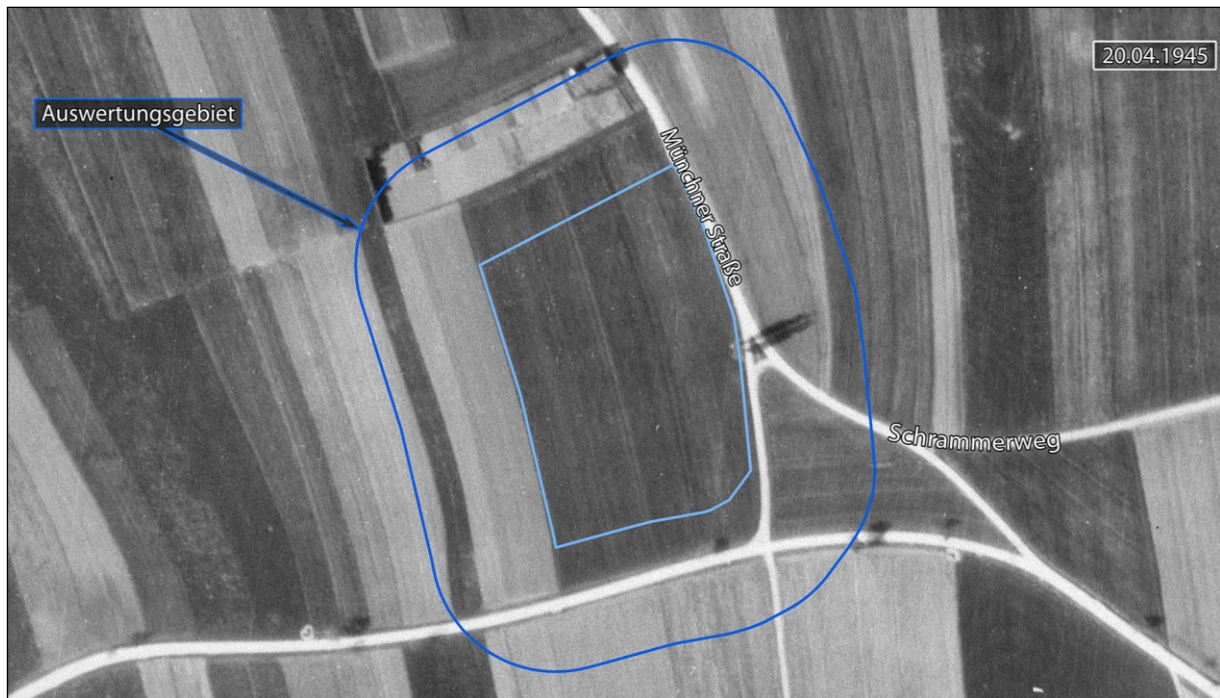
Abb. 3: Das Projektgebiet (hellblau markiert) mit dem um 50 m gepufferten Auswertungsgebiet (dunkelblau) am 20.04.1945 (Flug-Nr. 31-5004, #2055, Ausgangsmaßstab ca. 1 : 10.000).

Die Lage des Projektgebietes (vgl. Abb. 1-3, hellblaue Markierung) wurde näherungsweise auf die historischen Luftbilder übertragen und mit einem Sicherheitspuffer von 50 m versehen (vgl. Abb. 2-3, dunkelblaue Markierung).

1. Das Auswertungsgebiet war zur Zeit des Zweiten Weltkrieges landwirtschaftlich genutzt, die Münchner Straße im Osten existierte bereits. Zwischenzeitlich hat man im Osten und Norden Wohnhäuser errichtet (vgl. Abb. 1 & 3).
2. Die Bodensicht ist weitgehend uneingeschränkt (vgl. Abb. 3-4). Aufgrund der unterschiedlichen Aufnahmezeitpunkte der Luftbildserien (vgl. Tab. 1) können durch Schattenfall bedingte mögliche Erkenntnislücken minimiert werden.

3. Den ausgewerteten Luftbildserien sind keine Hinweise auf Bombenabwürfe im Auswertungsgebiet zu entnehmen.
4. Mögliche Spuren des dokumentierten Artilleriebeschusses vom 28.-30.04.1945 (vgl. Kap. 4.1) sind in der Nachkriegsbefliegung vom 28.08.1945 (Flug-Nr. 365-BS-2233-21) weder im Auswertungsgebiet noch in Haim- oder Inhausen nachzuweisen.
